Myglufárið mikla fyrir austan  
Ríkharður Kristjánsson, Verkfræðingur Eflu  
áður sviðsstjóri hjá ÍAV

## Myglufárið mikla fyrir austan

# Mygluvandamál og krossviður

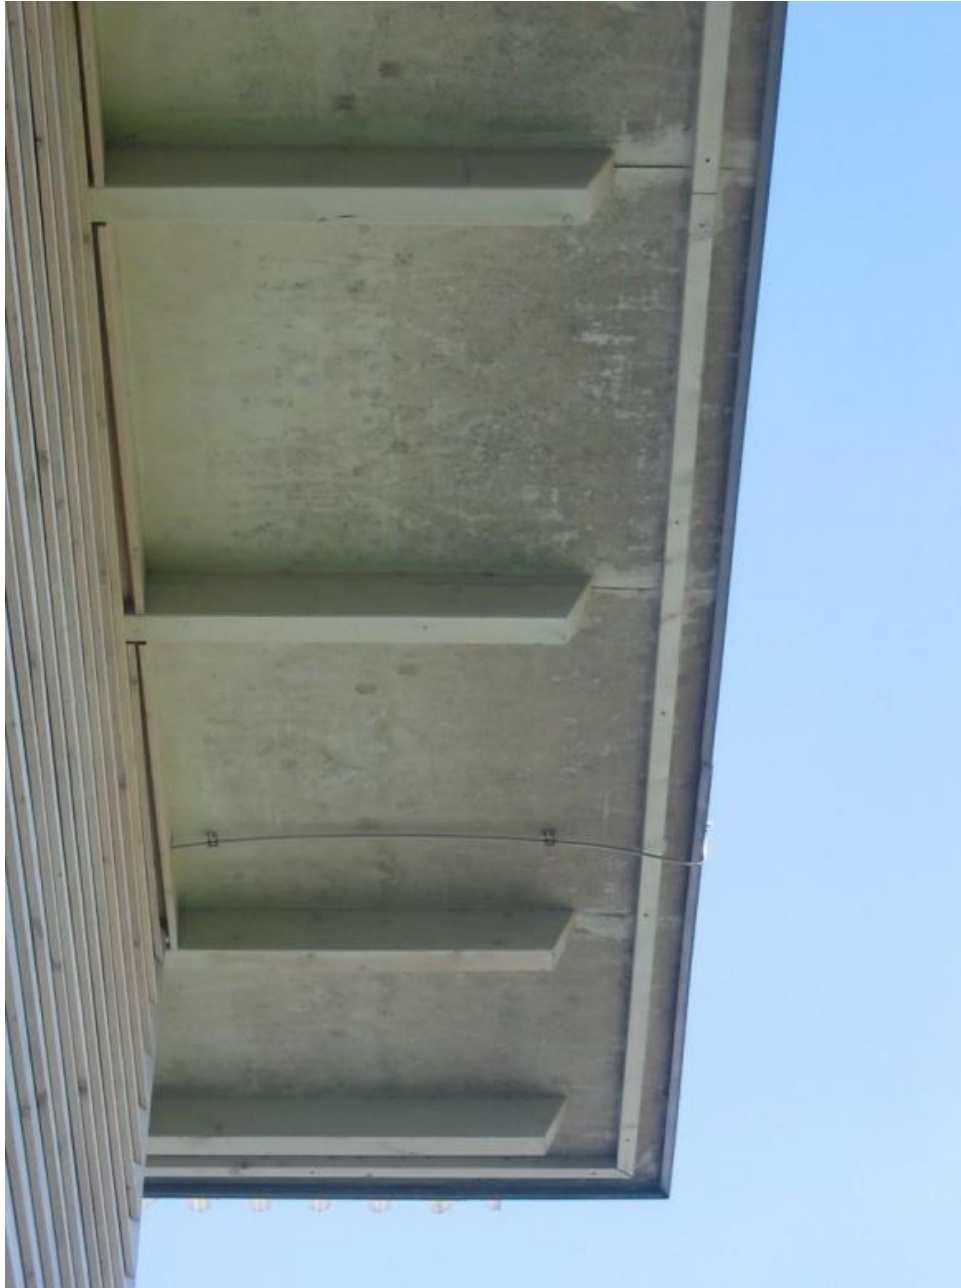
# Mygluvandamál og krossviður Þýskaland

- BFU-Platten mit Furnieren aus wenig resistenten Hölzern gemäß DIN EN 350-2 sollten jedenfalls vermieden werden (z.B. Birke, Buche und Seekiefer). Auch Furnierschichtholz oder Sperrholz aus Fichte ist ohne besondere konstruktive Maßnahmen und Anstriche für diesen Verwendungszweck nur bedingt geeignet.
- Insbesondere bei Blech- und Folieneindeckungen kann durch eine dünne oberseitige Dämmung die Häufigkeit von Tauwasserausfall, und damit die Wahrscheinlichkeit eines Schimmelpilzbefalls, merklich verringert werden.

- Varist birki- og beykikrossvið í þök.
- Krossviður úr furu getur verið varasamamur án varna.
- Það þarf að koma í veg fyrir döggun, t.d. með einangrun ofan á krossviðinn.

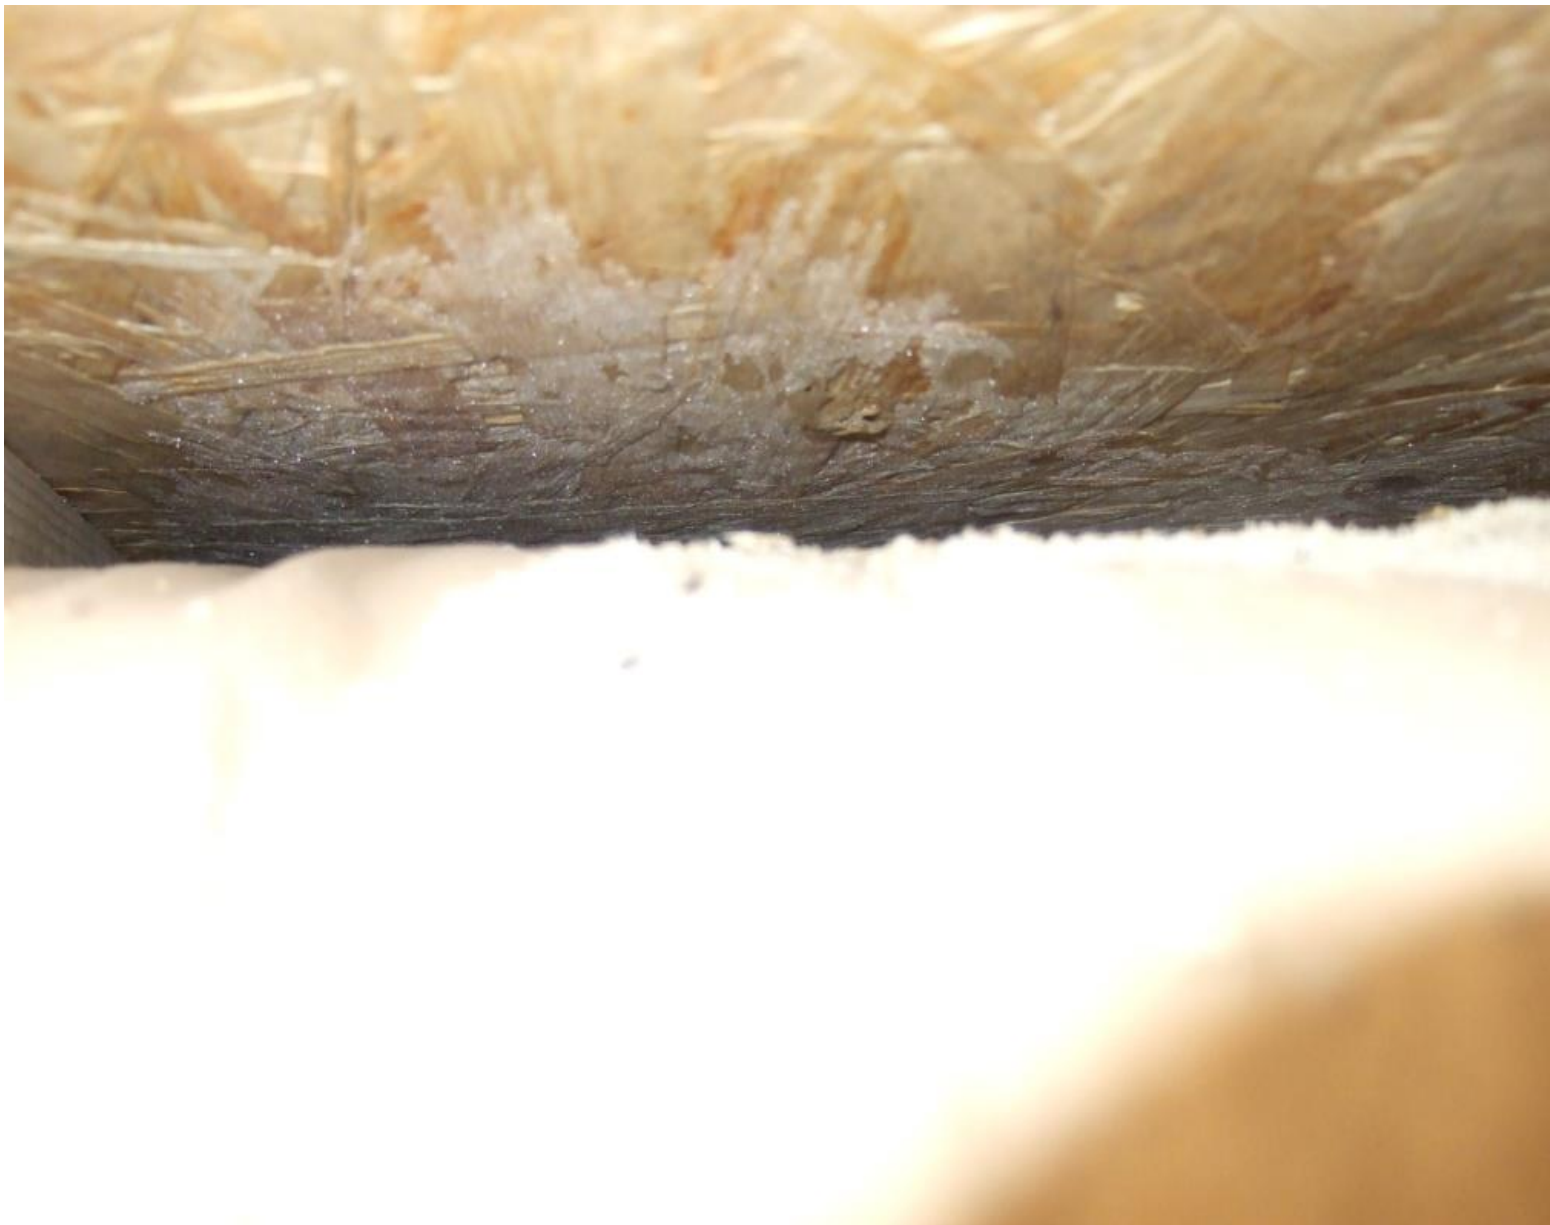
## Hvað segja Norðmenn.

Ja – vi kjenner mye til denne problemstillingen i Norge – jeg har holdt flere foredrag om problematikken og har utredet bygningsfysikken i flere skadetilfeller med bl.a flere hundre loggepunkter av temperatur, trefuktighet og RH.

Problematikken er en kombinasjon av varmeutstråling og uteluft som kommer inn i takelementene.

Det forekommer også direkte luftlekkasjer, men som regel er kondensproblematikken en gitt fysikalsk effekt ut fra naturgitte forhold – kort og godt en uheldig konstruksjon.

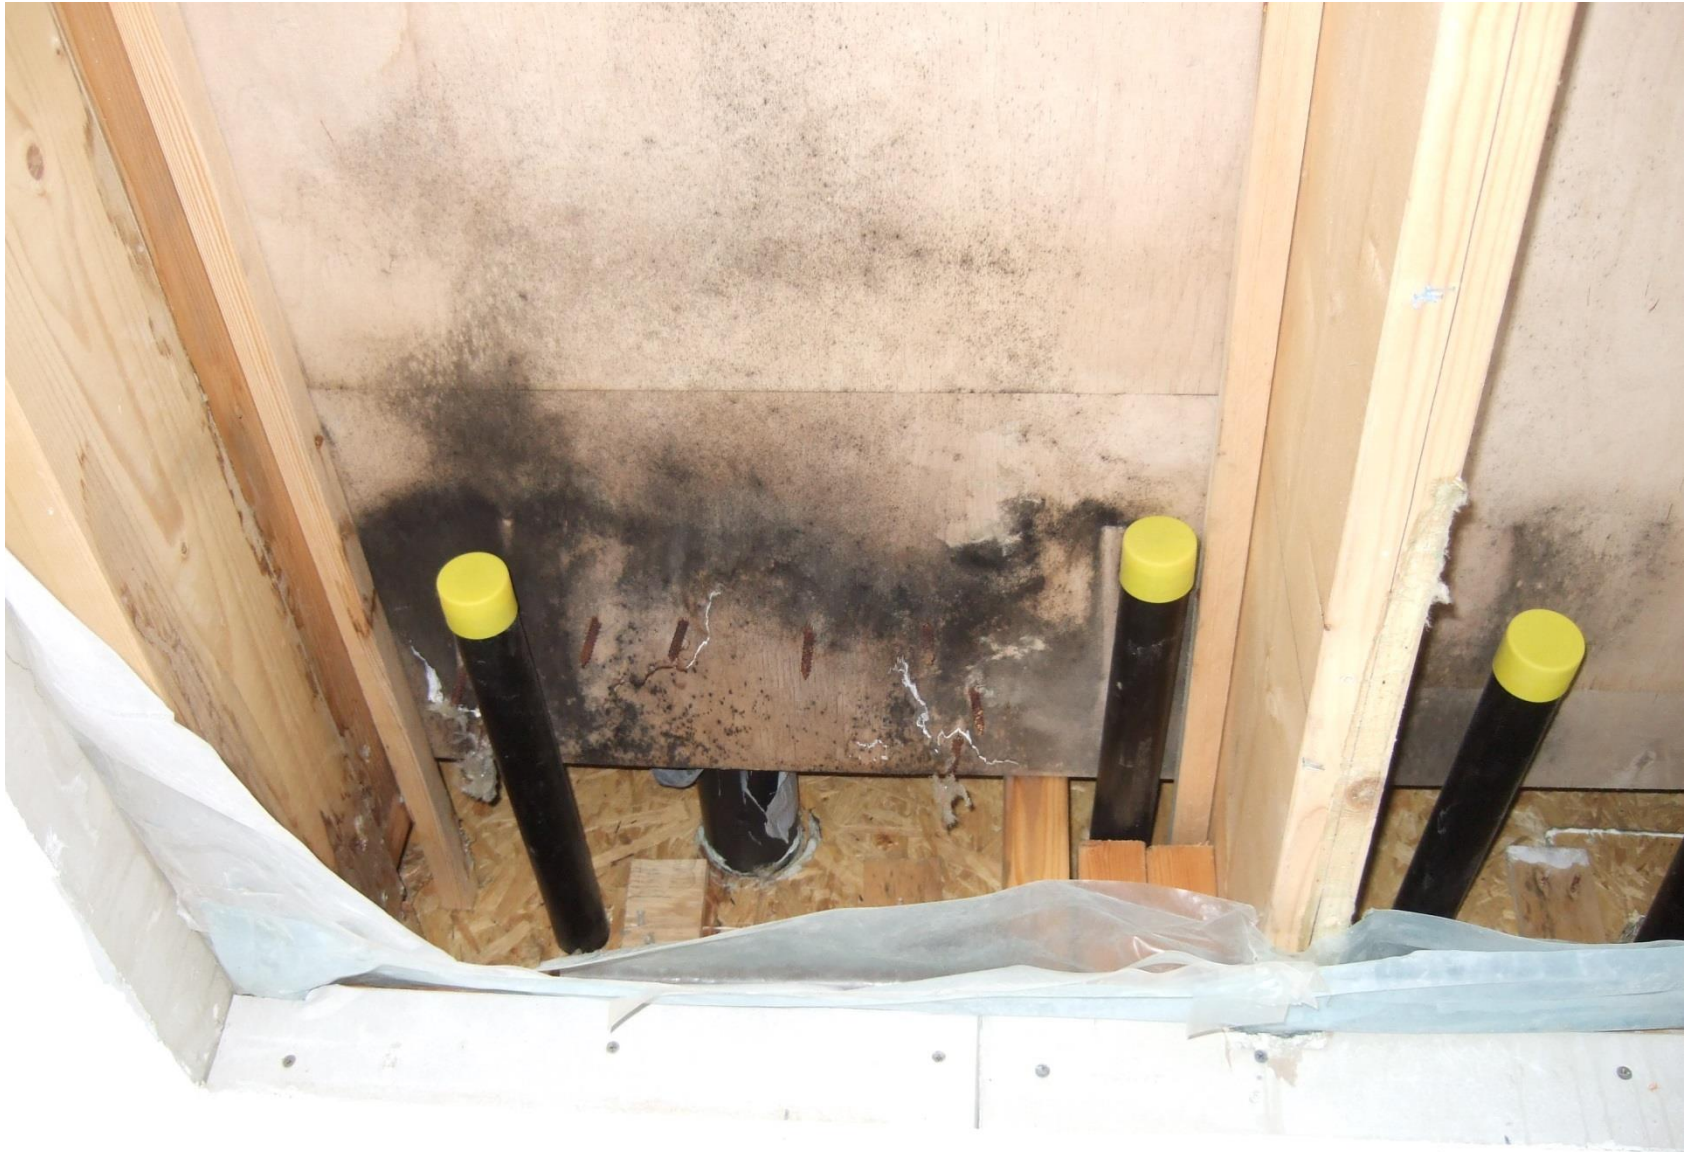
## Mælingar á raka og myglu.

Skoðuð hafa verið þök í 22 húsum þar af voru 2 fokheld og hafði aldrei verið búið í þeim. Nokkur voru rannsökuð með tilliti til gæða innilofts og voru þau að hluta inni í þessum 22 húsum en að hluta ekki.

19 af þessum húsum voru með þakkanta og var loftað með rörum. Þökin voru skoðuð sjónskoðun í kanti og í þaki bæði með sjónskoðun og með myndavél með löngum barka.

Myglan var mismikil og stundum var aðeins sýnileg mygla yst í þakkanti og í tveimur tilfellum var sú mygla mjög smávægileg.

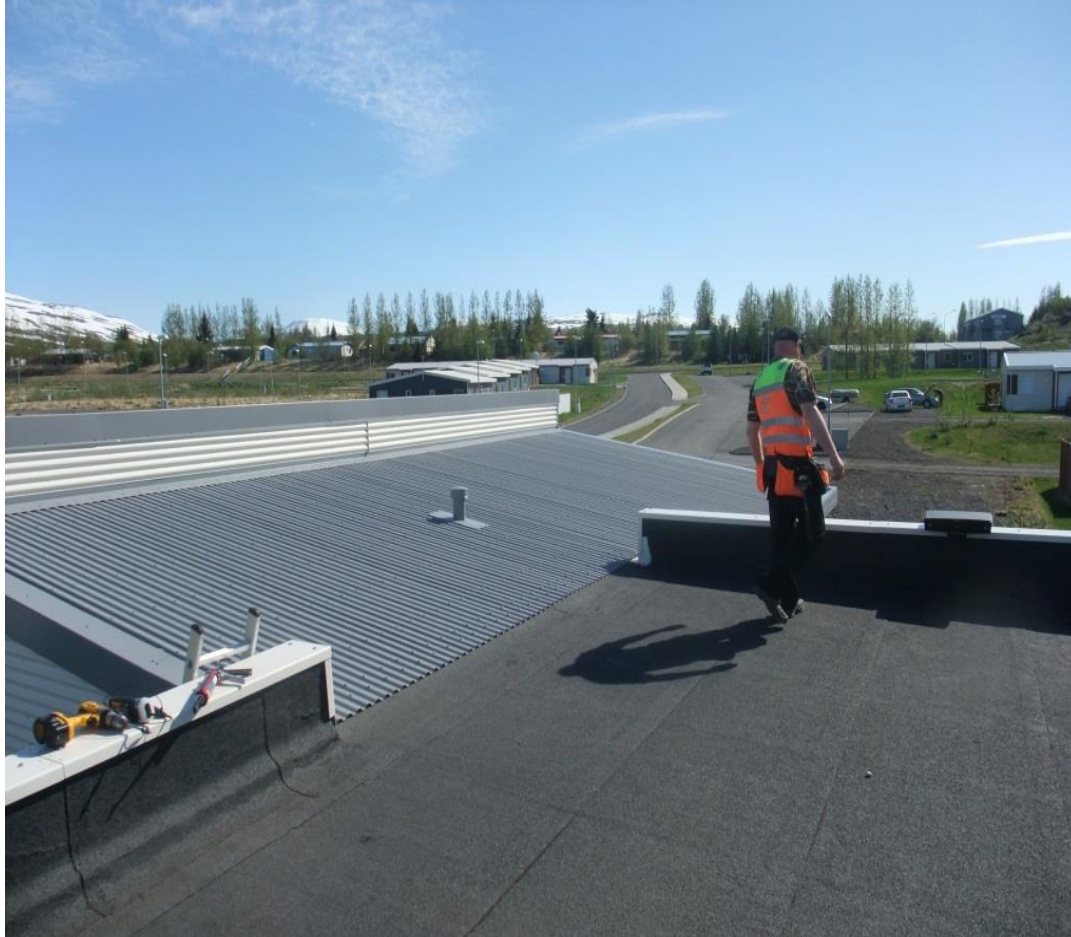
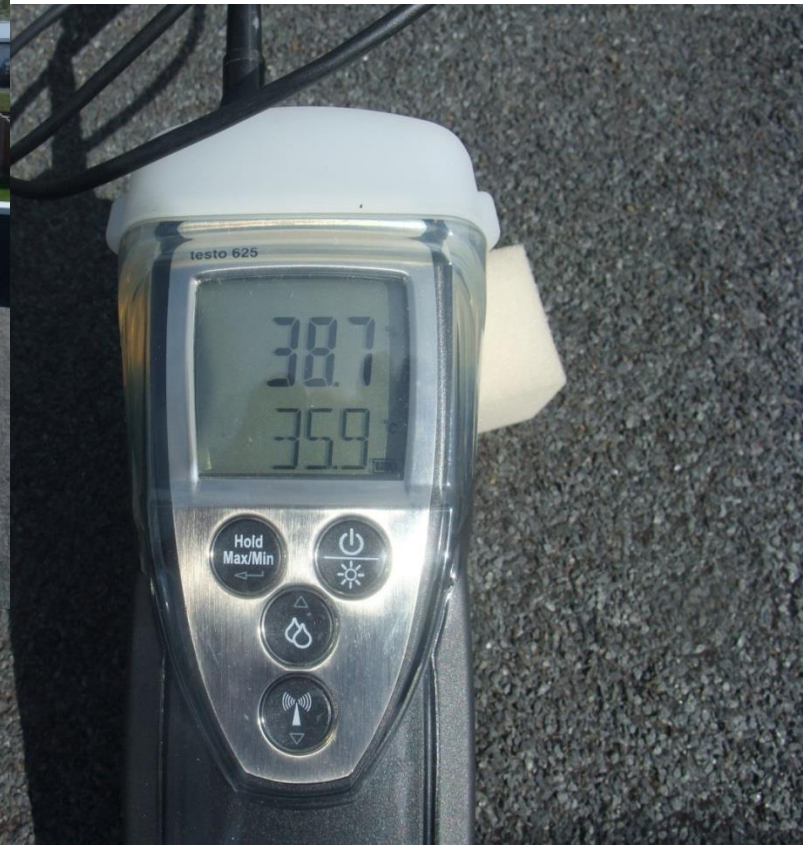
Af hverju ætla ég ekki að gera neitt við pappaklæddu flötu þökin á bílskúrunum, jafnvel þó þau séu með birkikrossvið. Svarið á mælinum.
